L'OSMOSE

par Eric Ogden

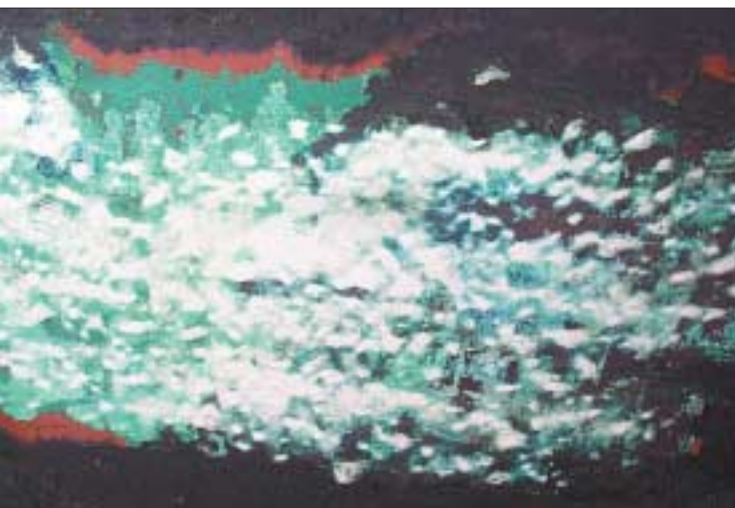
Ce type de cloquage n'est visible qu'après grattage de la peinture anti-salissure.

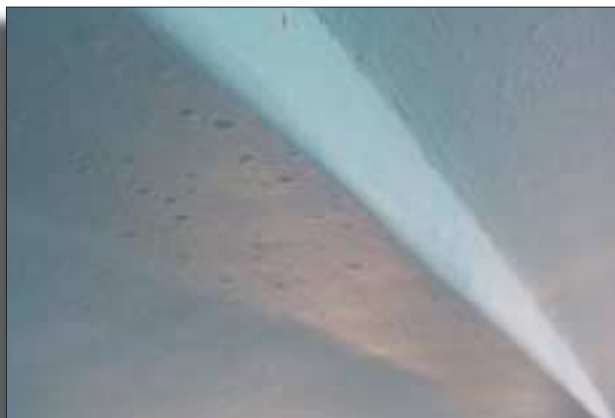
Des cloques apparaissent souvent au niveau des virures dans lesquelles les vides et microbulles peuvent être nombreux.

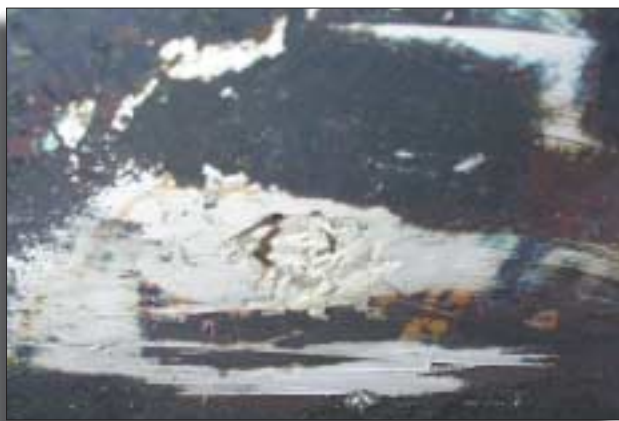
Cette cloque est le résultat d'une activité osmotique ancienne et à un stade avancé.

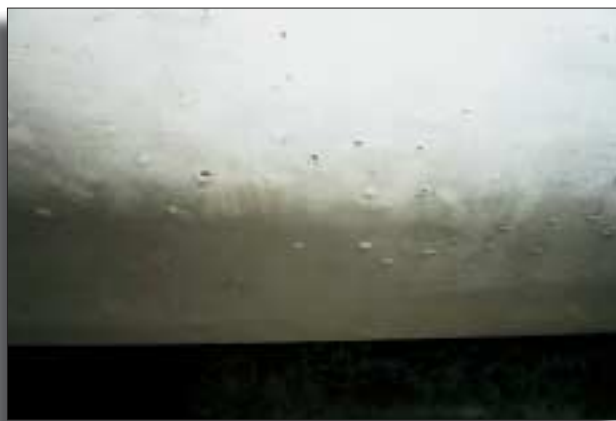
Cloquage osmotique le plus souvent rencontré sur les coques anciennes.

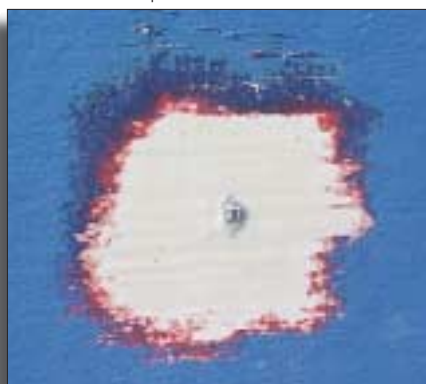
Cette cloque isolée a été ouverte pour examen et contrôle du liquide contenu.

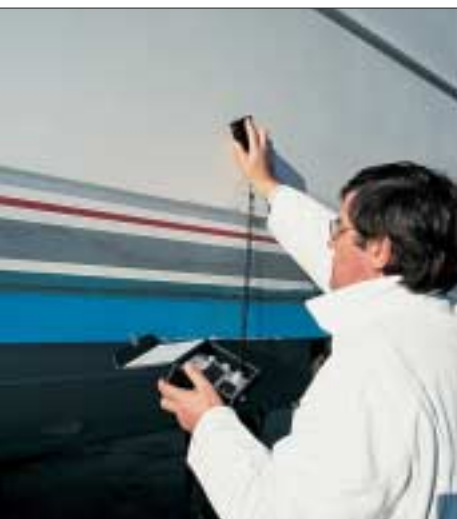
Il est impératif de faire des mesures sur les œuvres mortes afin d'établir une base de référence.

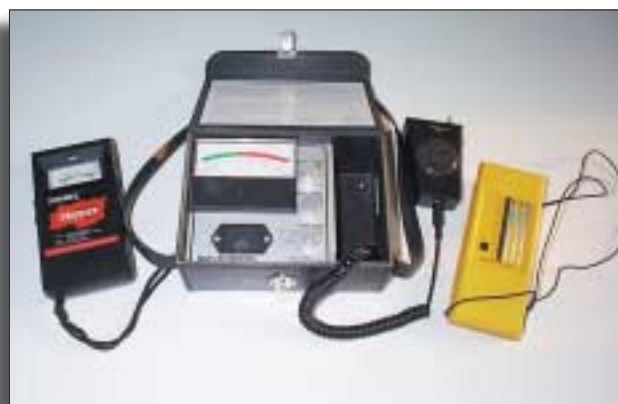
Hygromètres électroniques les plus couramment utilisés.

Ces appareils (voir photo), souvent dénommés à tort "testeurs d'osmose", sont tout simplement des hygromètres électroniques destinés à l'origine à mesurer le taux d'humidité de matériaux de construction divers (bois, plâtre, ciment, etc). Ils fonctionnent sur le prin-

cipe de la mesure de la capacitance d'un matériau en créant un champ radioélectrique entre deux électrodes appliquées sur la surface. La capacitance diminue avec l'augmentation de la teneur en eau. L'écartement des électrodes a une influence très importante sur la sensibilité et la précision de ces appareils. Certains sont particulièrement sensibles à l'humidité en surface et peuvent mener à des conclusions erronées. D'autres modèles permettent de mesurer jusqu'à une profondeur d'environ 6 mm sous la surface. Avant toute mesure, il est impératif que le gelcoat soit mis à nu et sa surface séchée afin de ne pas fausser les mesures. Il est indispensable de mesurer l'humidité des œuvres mortes afin d'établir une base de comparaison. Les chiffres obtenus qui peuvent atteindre 25 et plus sur certains appareils ne sont pas des taux d'humidité relative du matériau. Un bordé en PRFV ne peut en aucun cas absorber 25 % de son poids en eau, le maximum pouvant être atteint est d'environ 2 à 3 %. En conclusion, ces appareils sont des outils très utiles comme aide au diagnostic ou pour contrôler le séchage d'une coque, mais ils ne doivent en aucun cas être utilisés comme seul moyen de détection et/ou de prédiction du phénomène d'osmose.

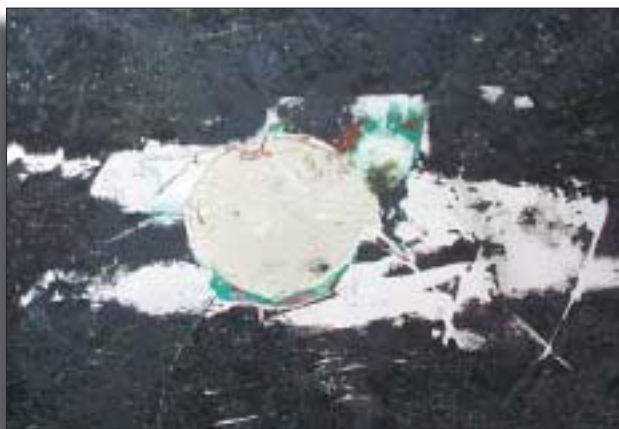
Cloquage superficiel sans conséquence à ce stade, sur l'intégrité structurelle du bordé.

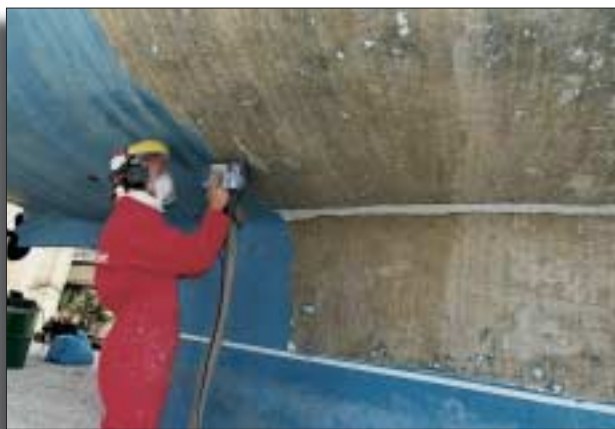
Le pelage de la coque permet d'obtenir une coupe uniforme du gelcoat et du stratifié.

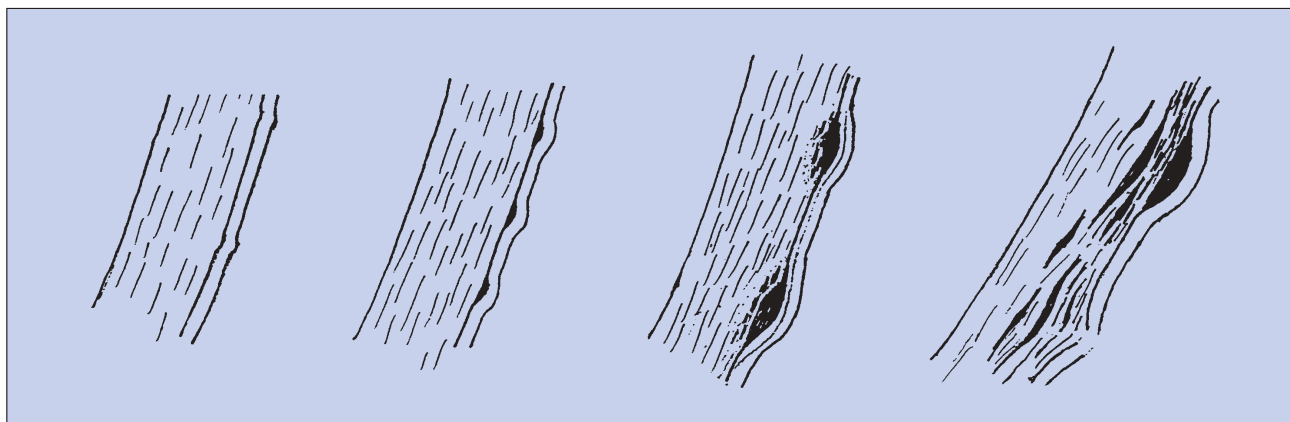
Illustration de l'évolution possible du phénomène de cloquage osmotique. Le dernier stade avec délamination en profondeur est très rarement constaté.
